Gerenciamento de pavimentos flexíveis –  
Acompanhamento de um caso real de  
estudo: Rodovia BR 010/MA

RELATÓRIO DE PROJETO APLICADO

Para obtenção do grau de Mestre em Construções Cíveis

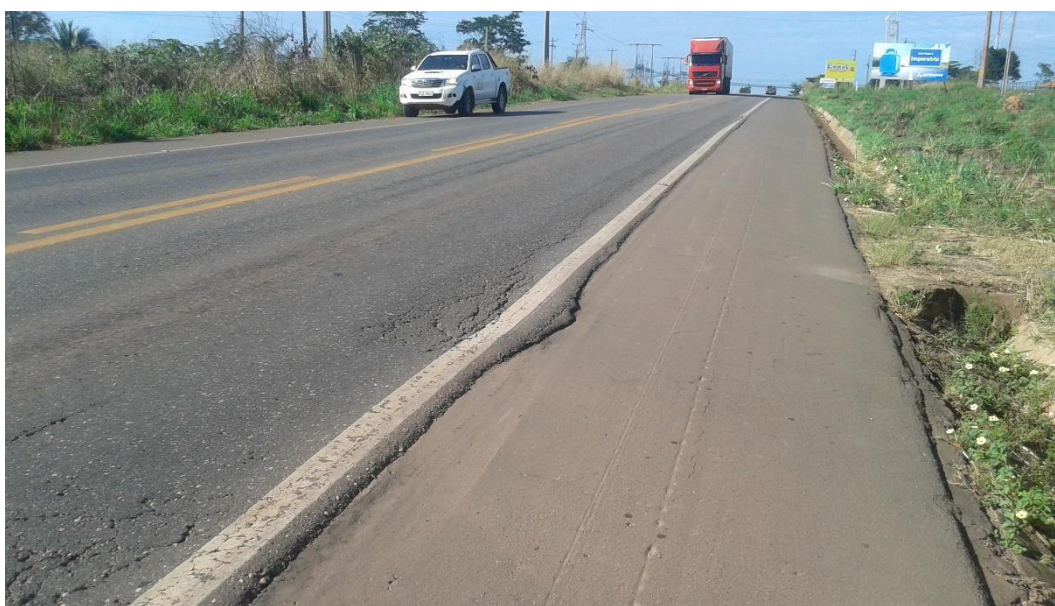
Figura 4. 13 Remendos (reparações)

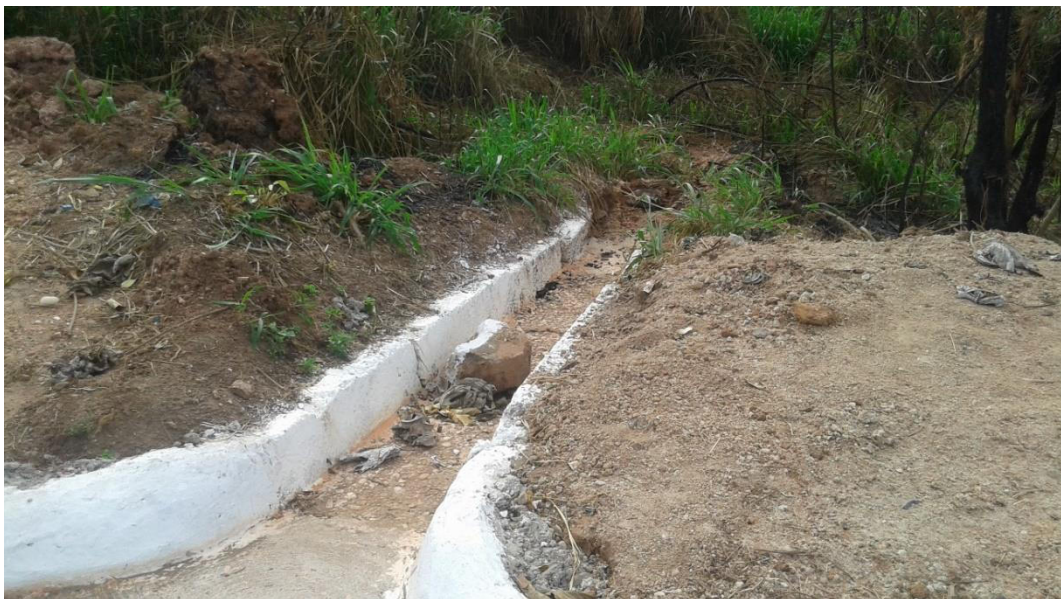
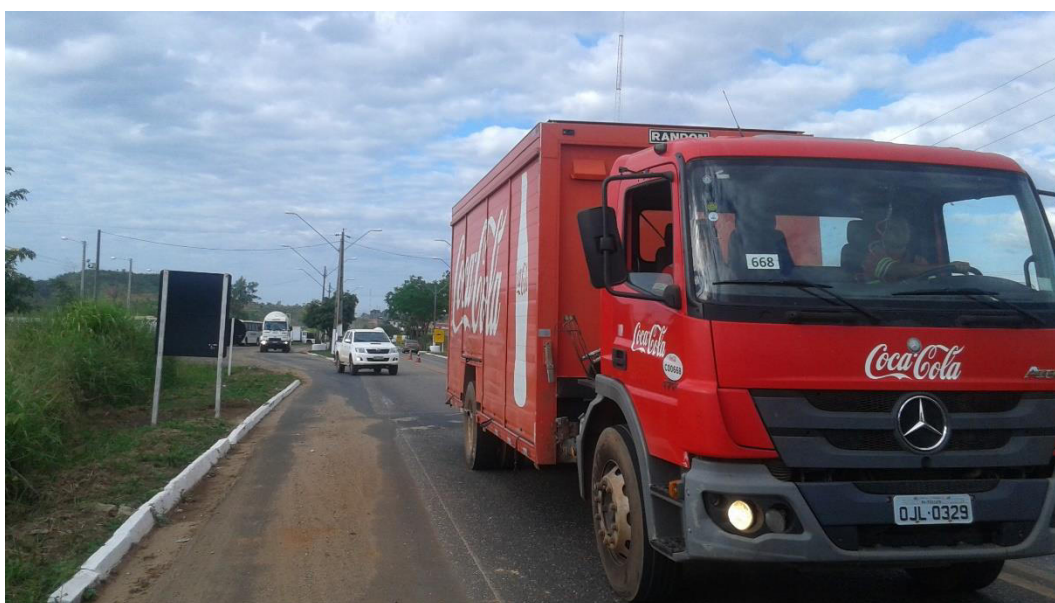
Segmentação 01 – km 260,8 a km 262,8

Drenagem obstruída, desgaste do pavimento, trincas e buracos.

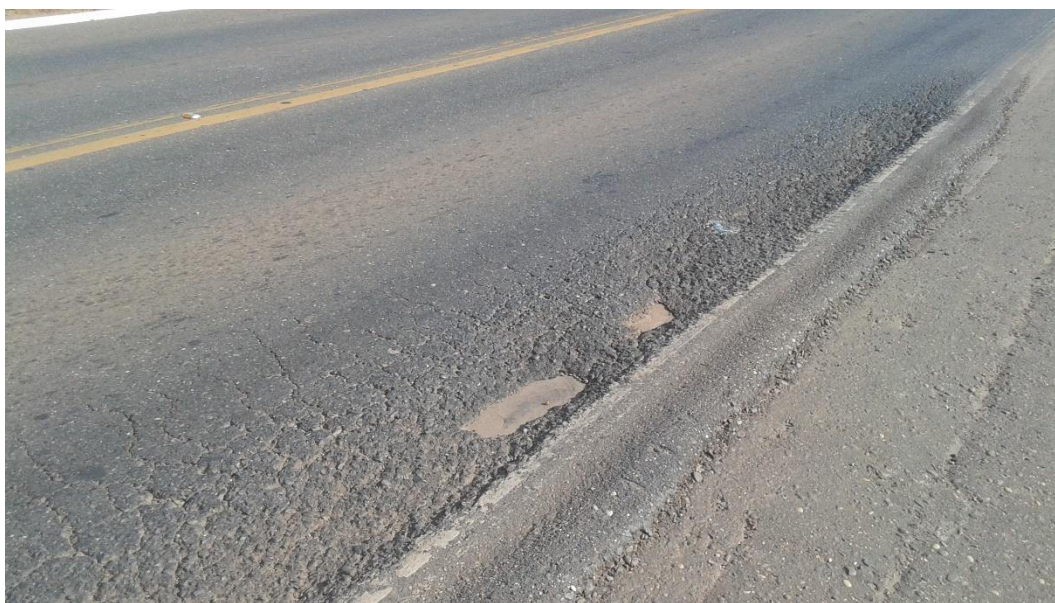
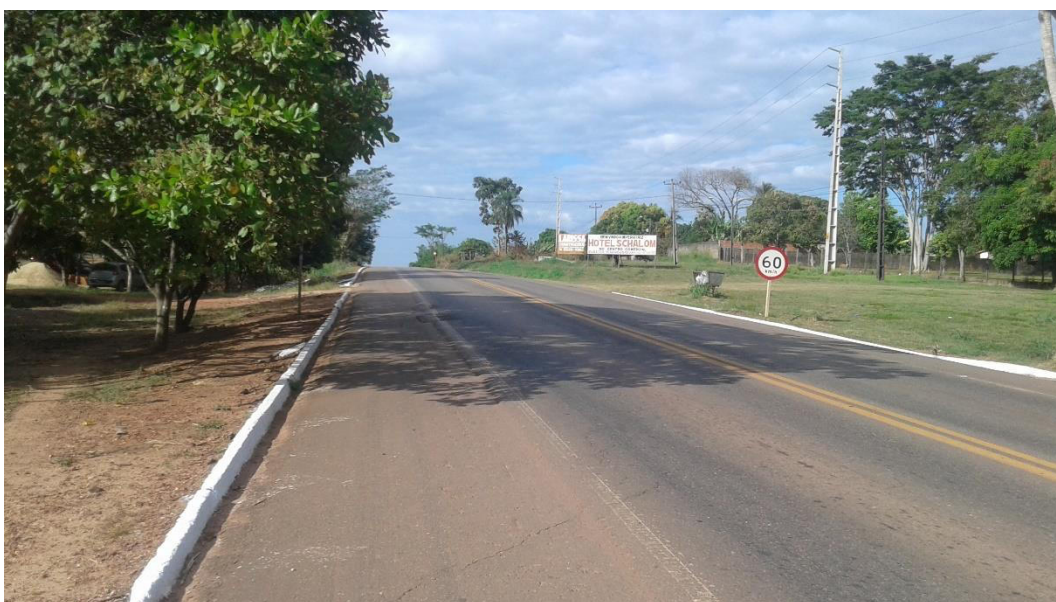
Segmentação 02 – km 262,8 a km 264,8

Trincas e buracos, exsudação, escorregamento, afundamento em trilha de roda, bombeamento de finos.

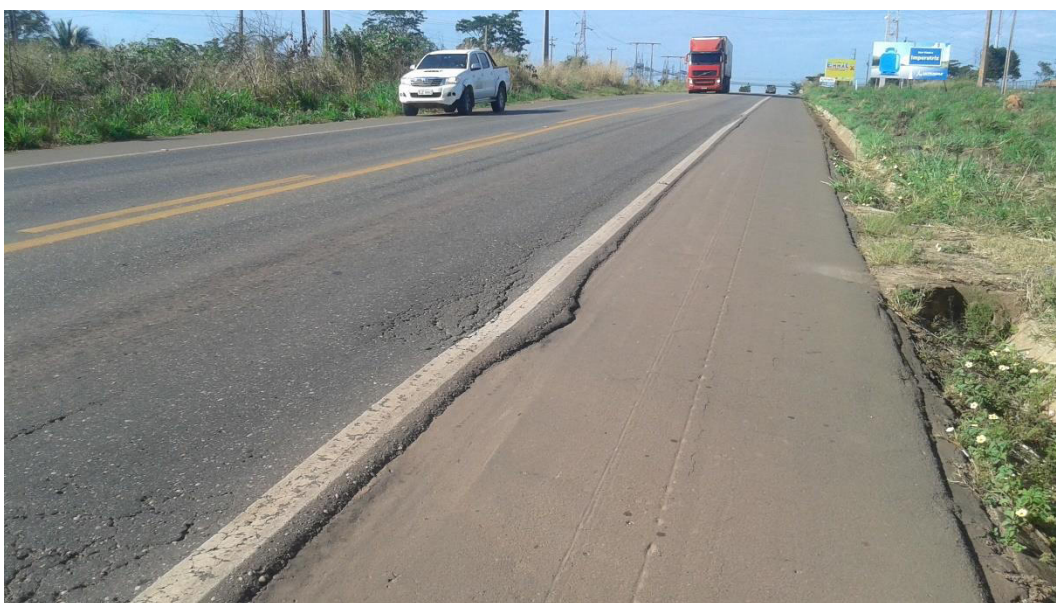
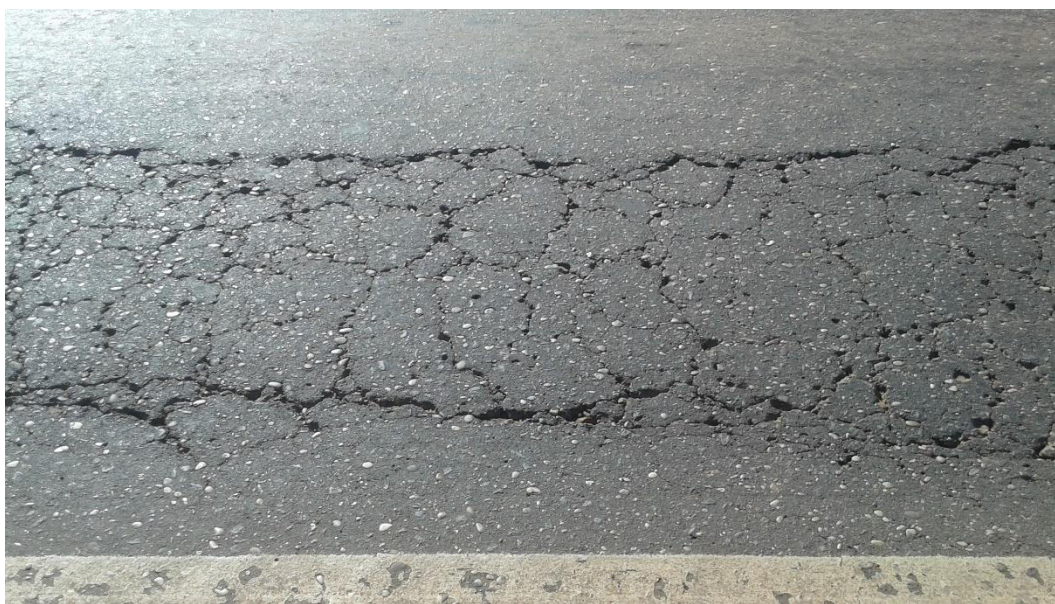
Segmentação 03 – km 264,8 a km 266,8

Trincas, desgaste do pavimento, drenagem obstruída e escorregamento.

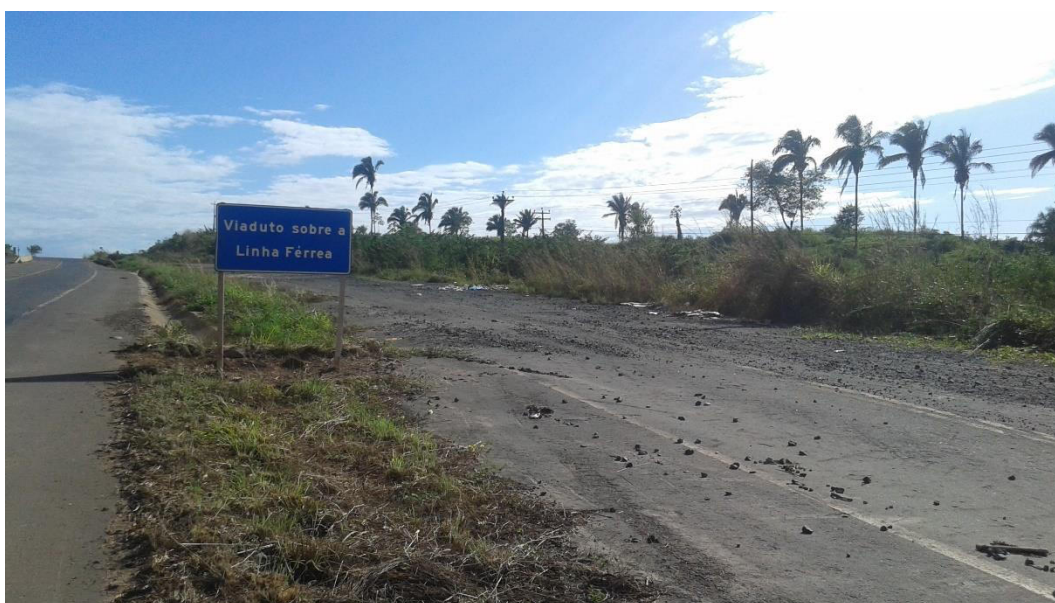
Trincas, afundamento em trilha de roda, remendos mal executados, lixo nas margens da rodovia.

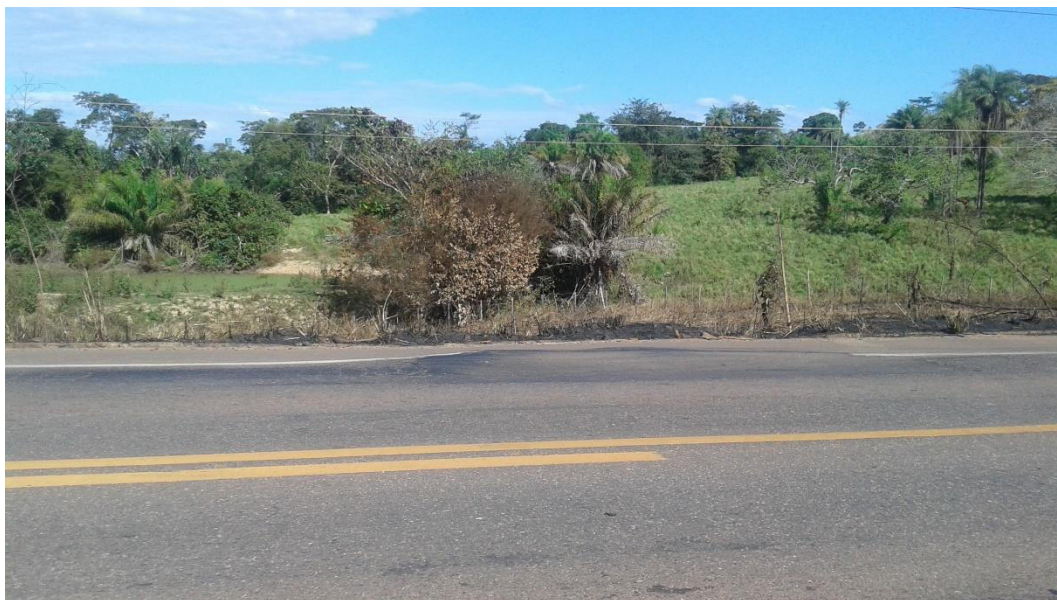
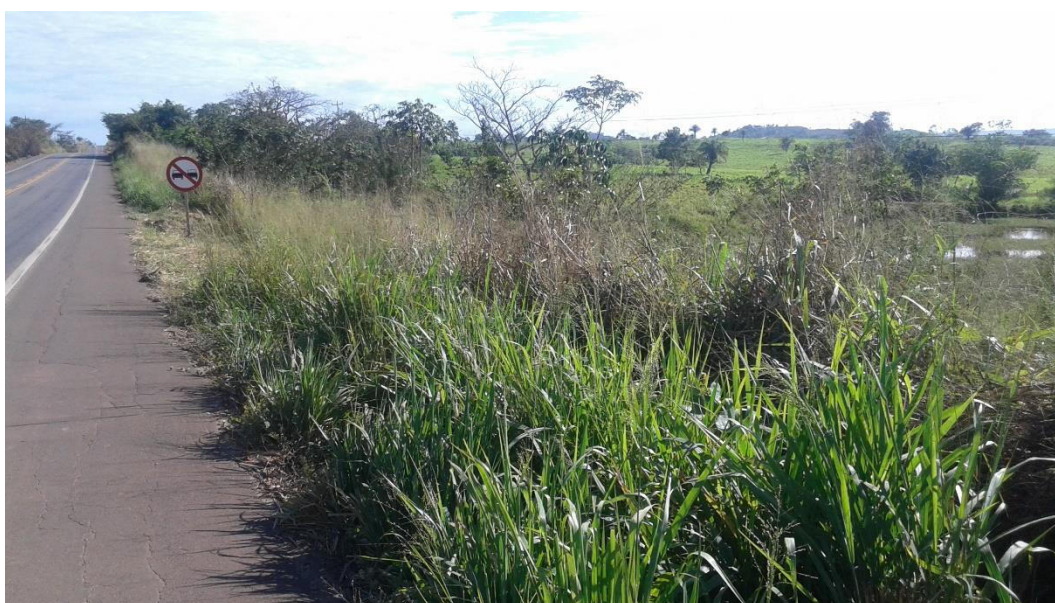
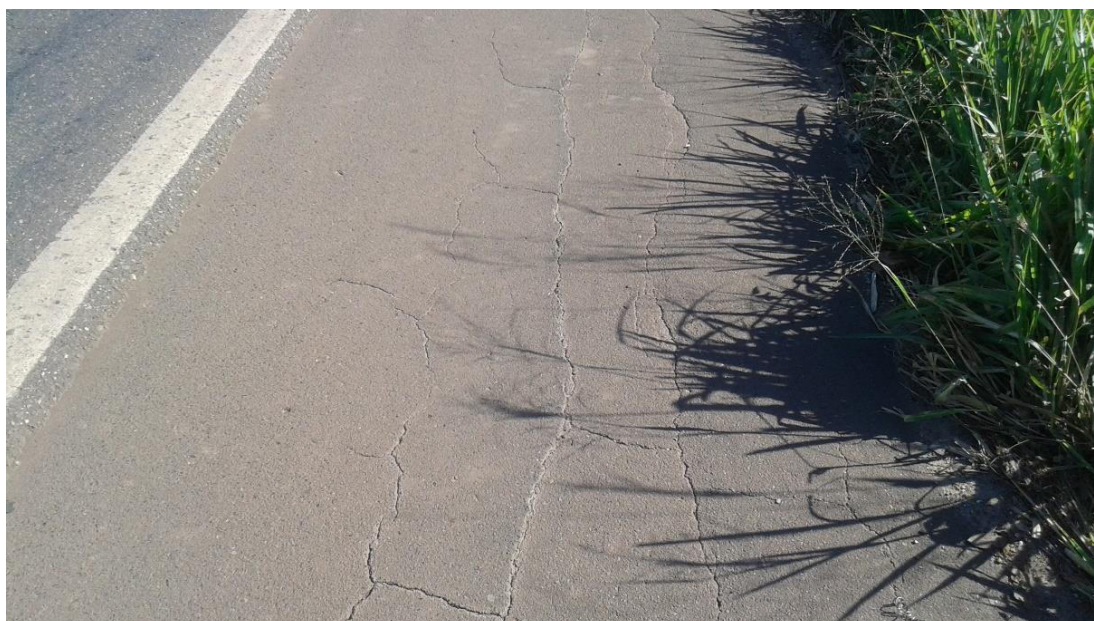
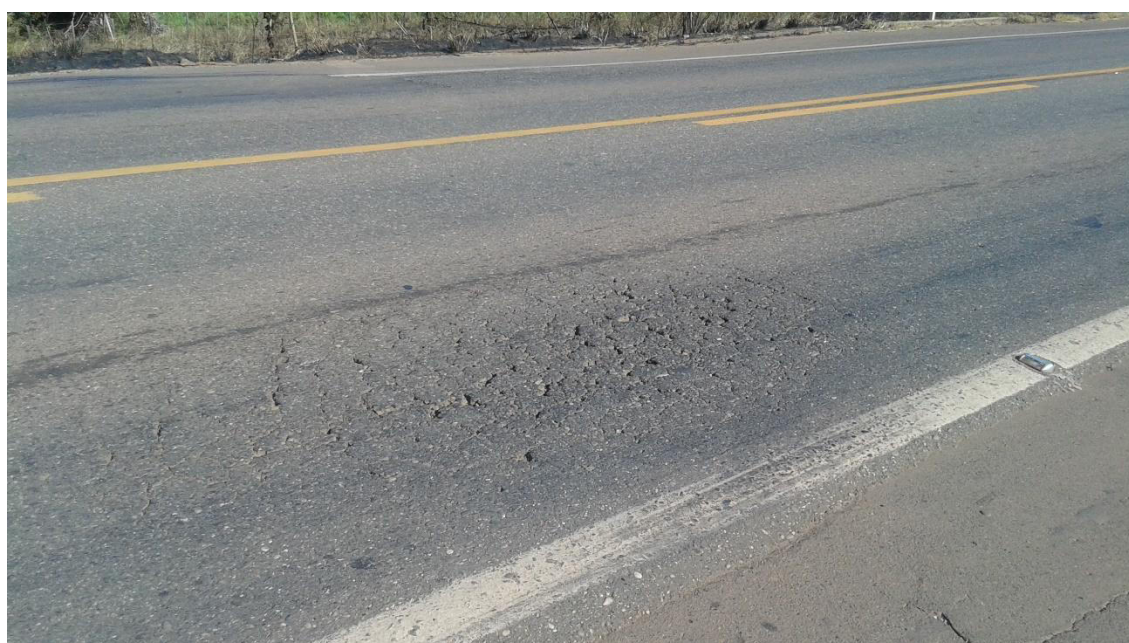
Segmentação 06 – km 270,8 a km 272,8

Trincas, afundamento em trilha de roda, desgaste do pavimento, escorregamento.

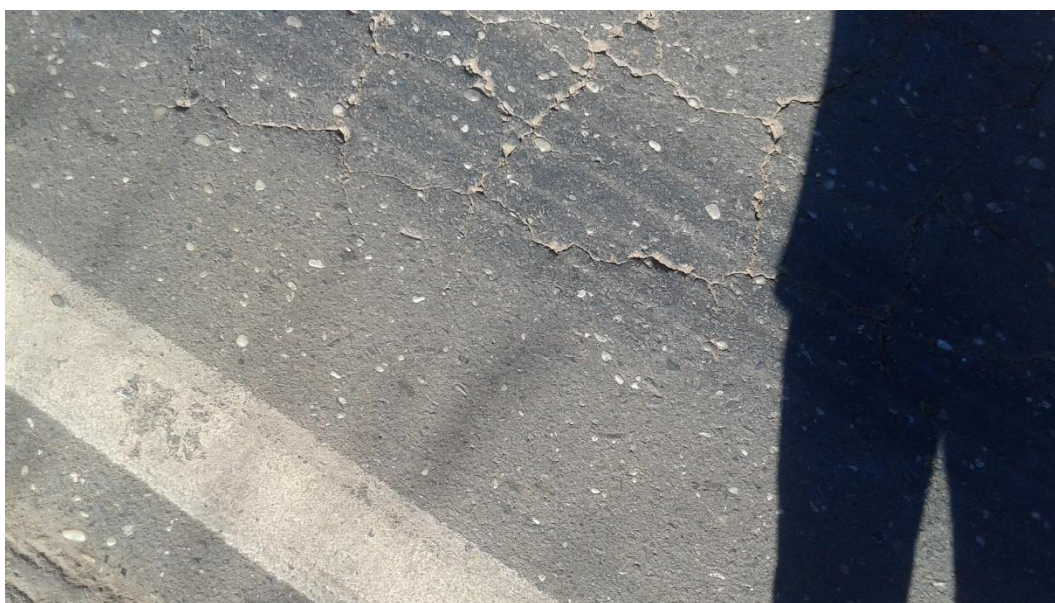
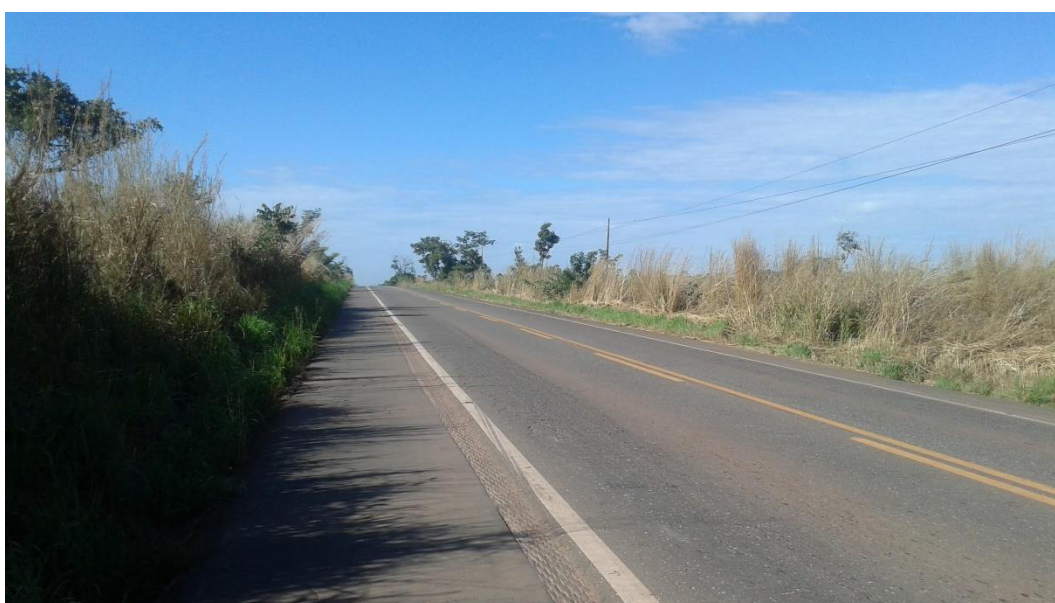
Segmentação 07 – km 272,8 a km 274,8

Trincas, afundamento em trilha de roda, drenagem obstruída.

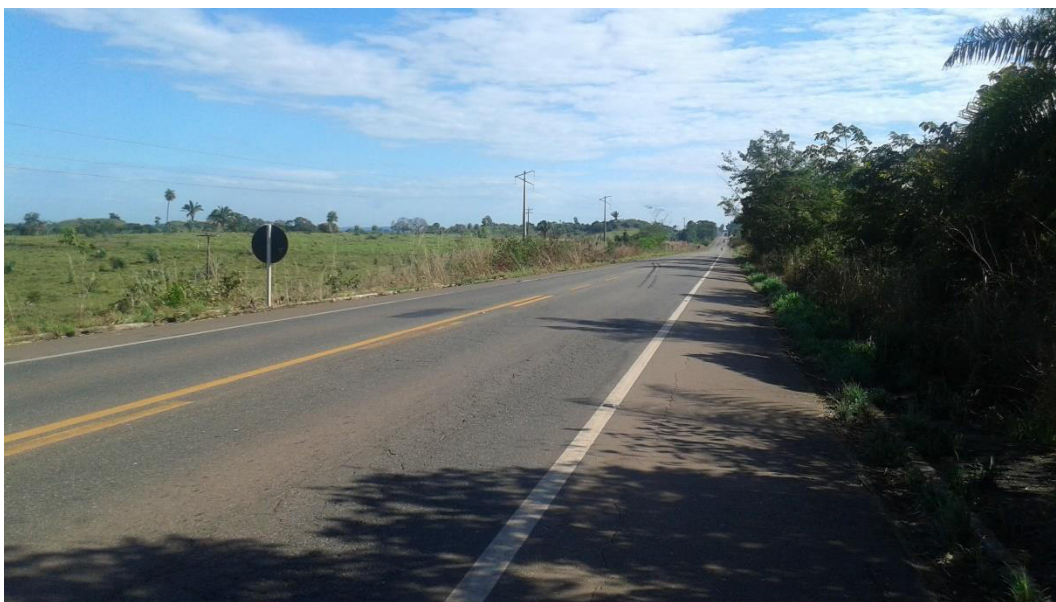
Segmentação 08 – km 274,8 a km 276,8

Trincas, afundamento em trilha de roda, remendo.

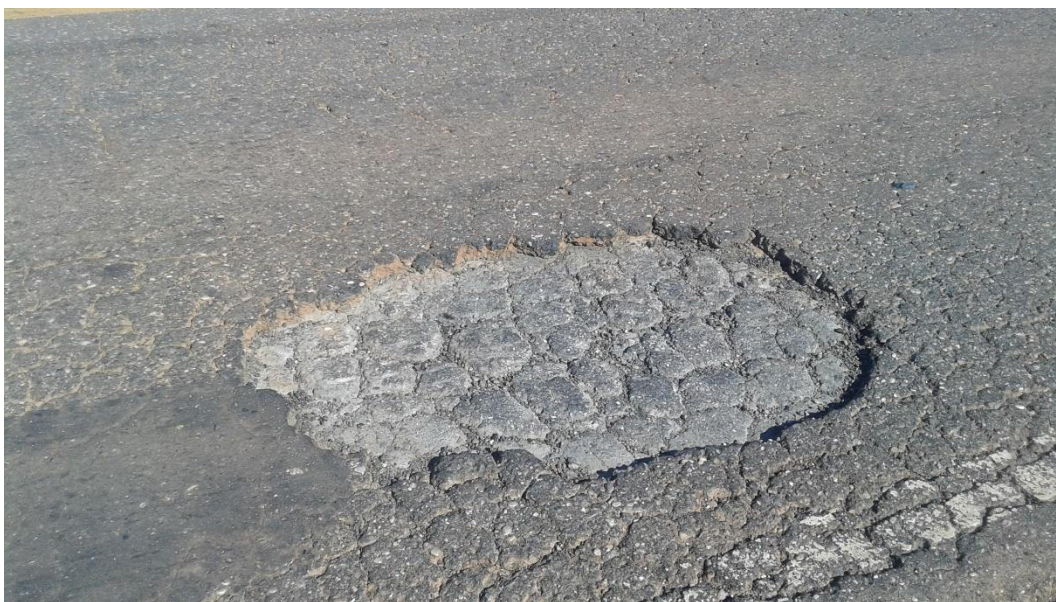
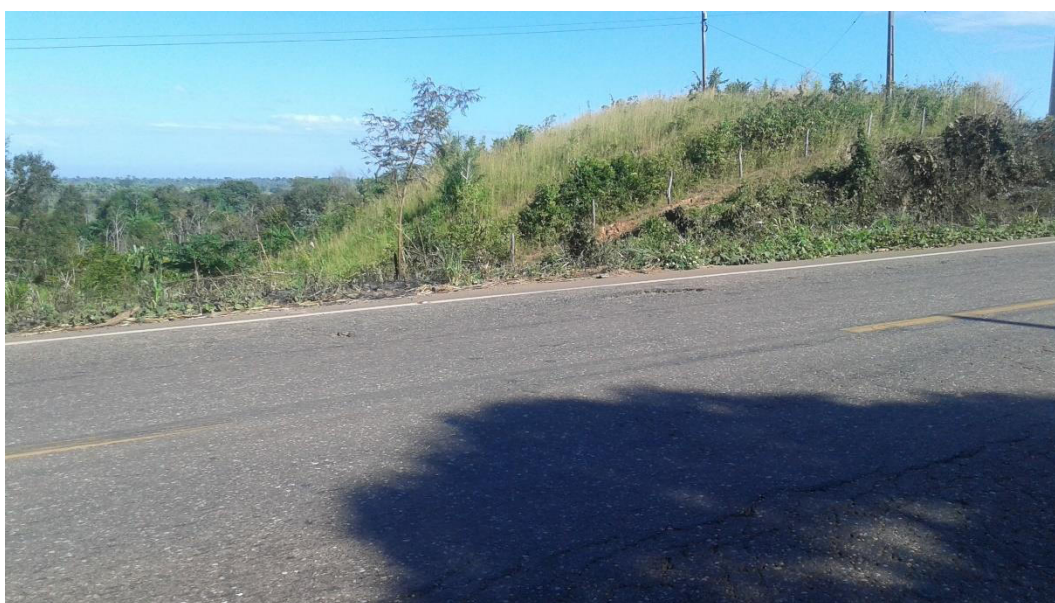
Segmentação 09 – km 276,8 a km 278,8

Trincas e buracos.

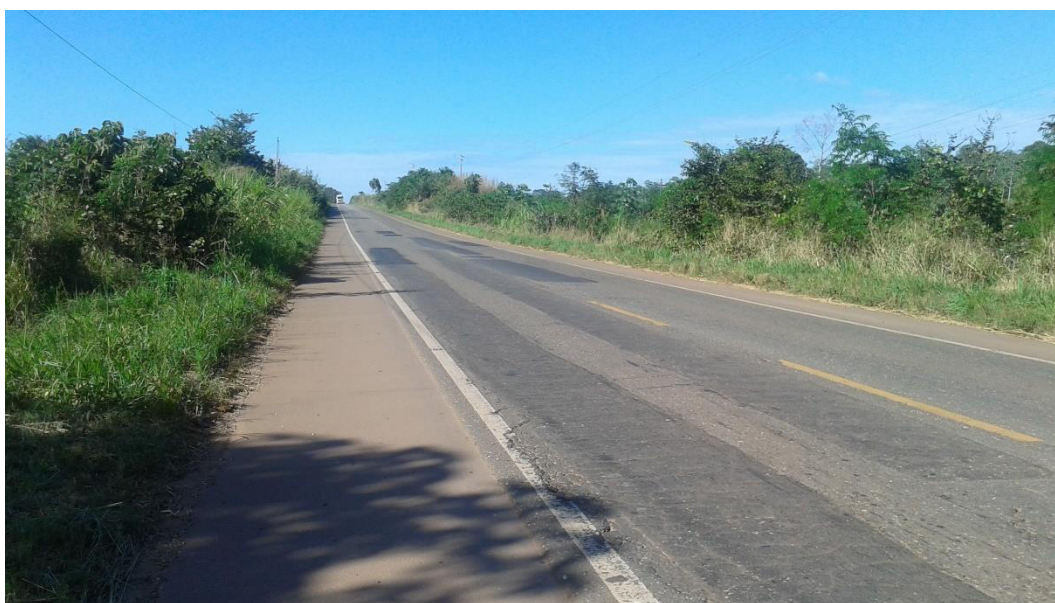
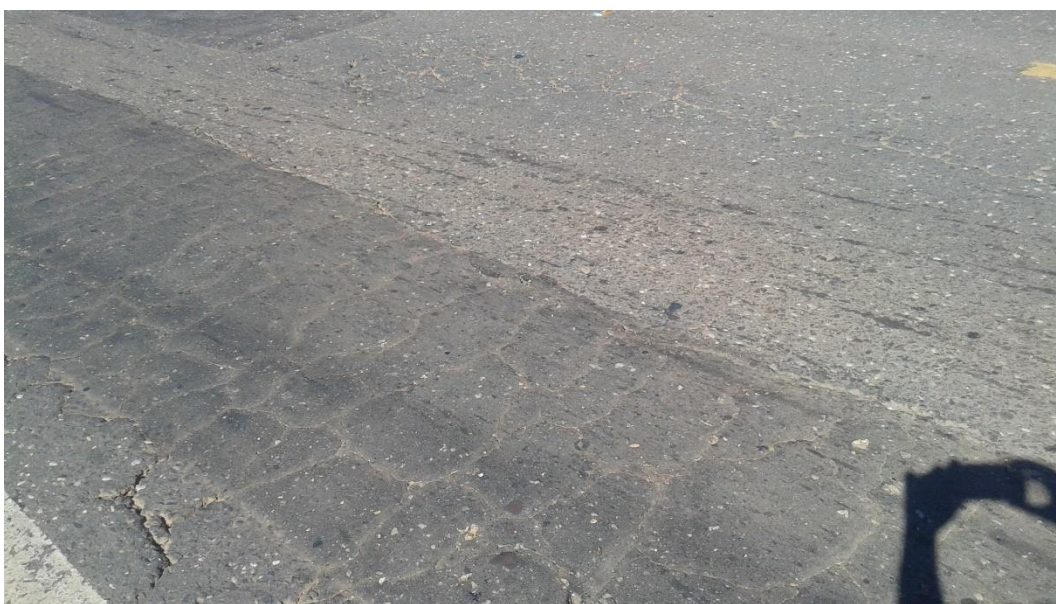
Segmentação 10 – km 278,8 a km 280,8

Trincas e remendos

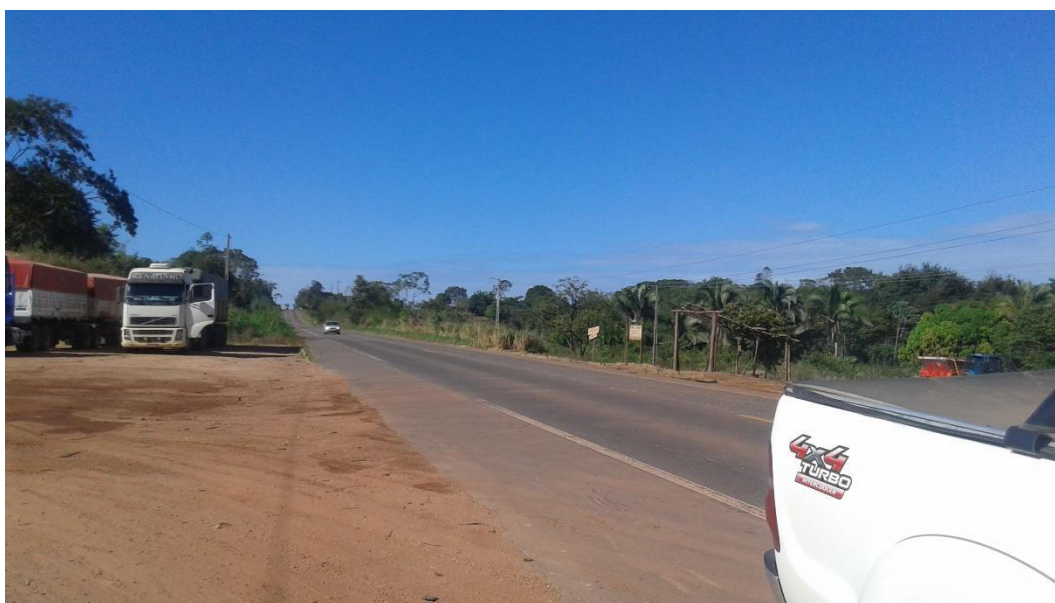
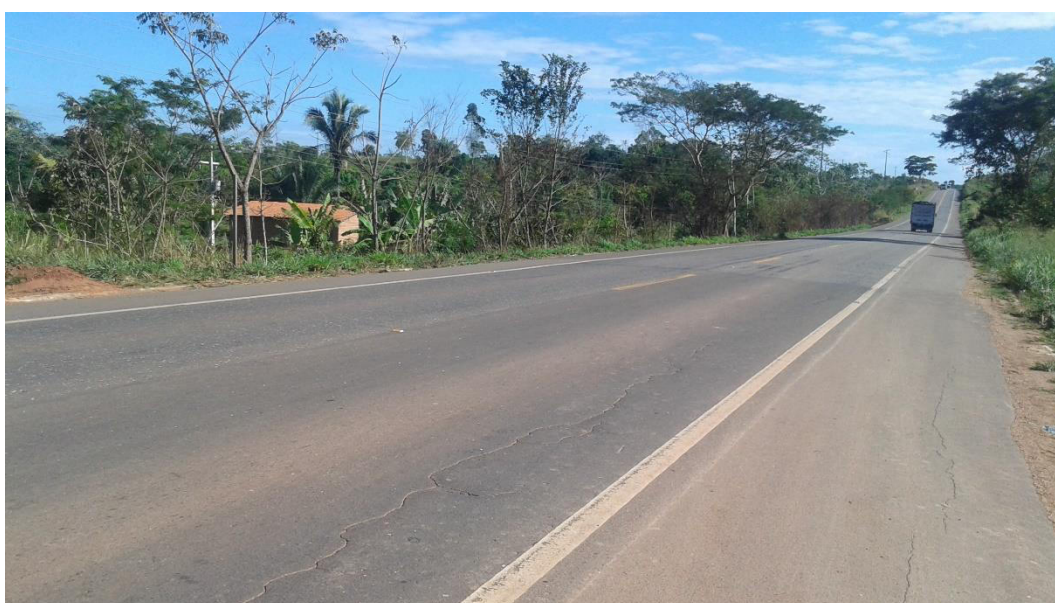
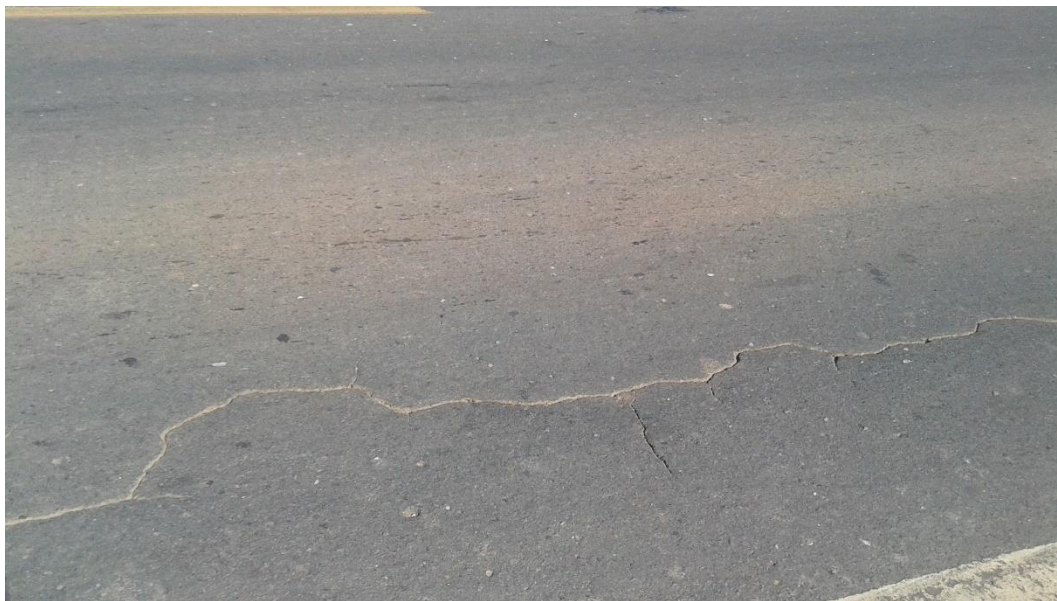
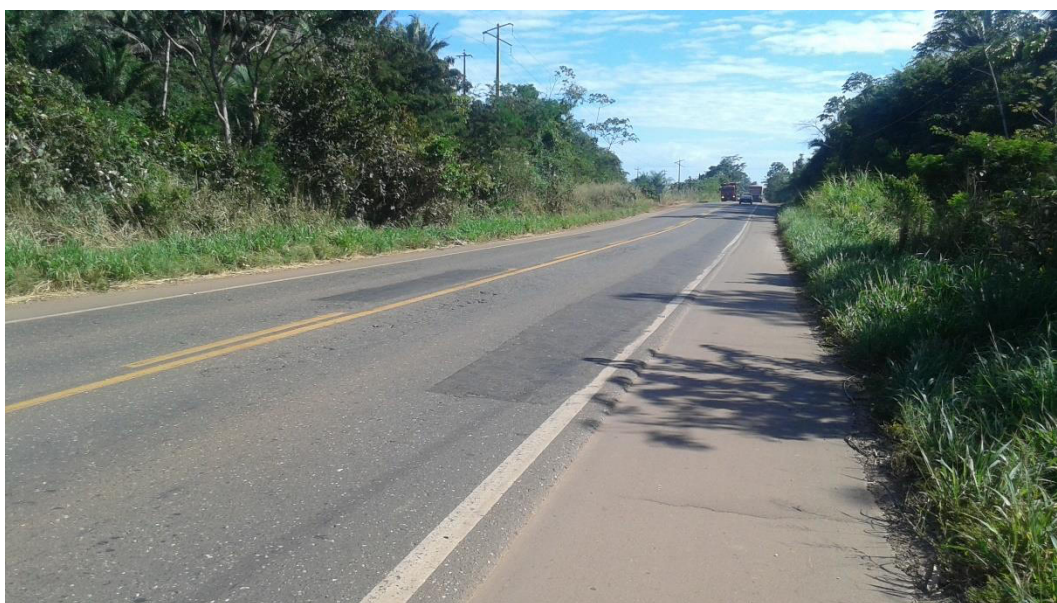
Segmentação 11 – km 280,8 a km 282,8

Trincas e remendos

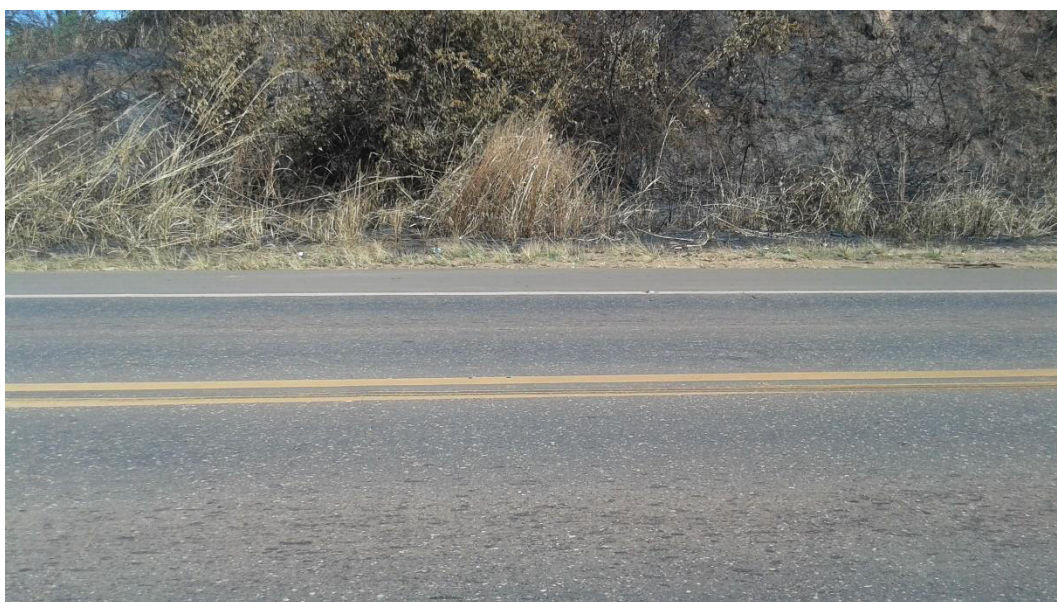
Segmentação 12 –km 282,8 a km 284,8

Trincas e afundamento em trilha de roda

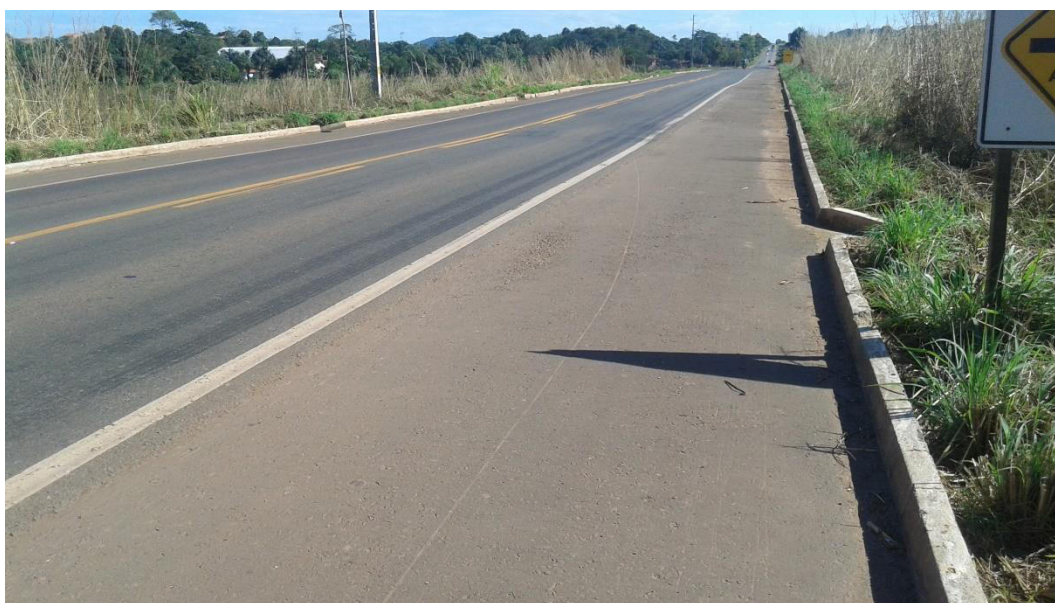
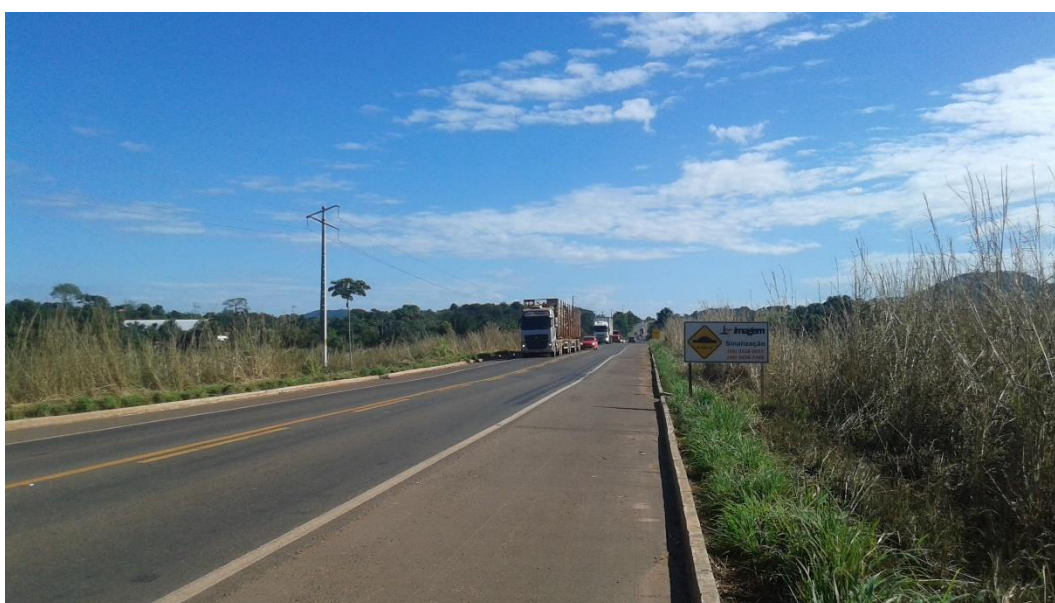
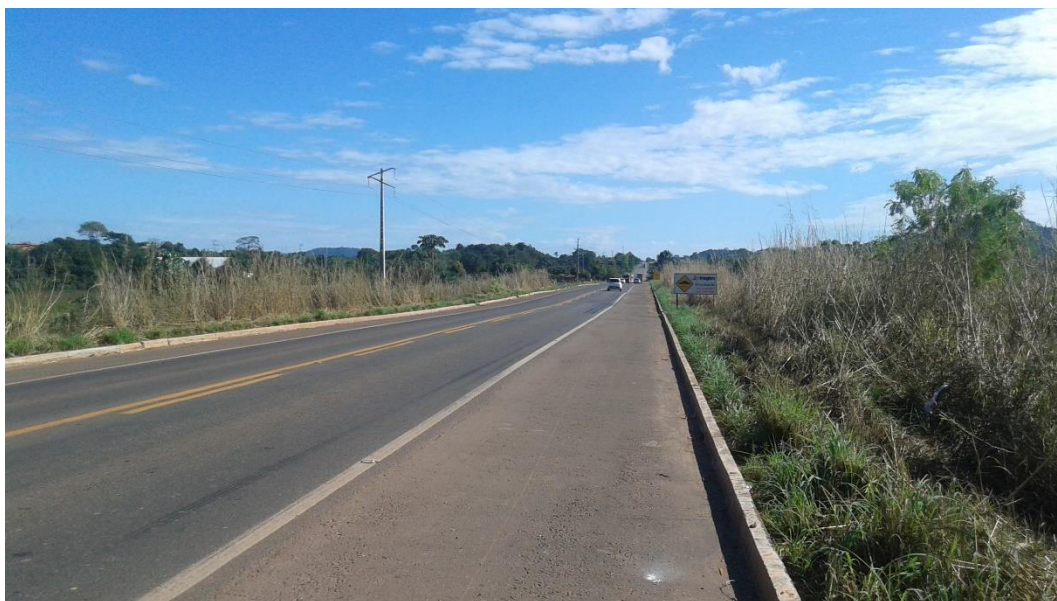
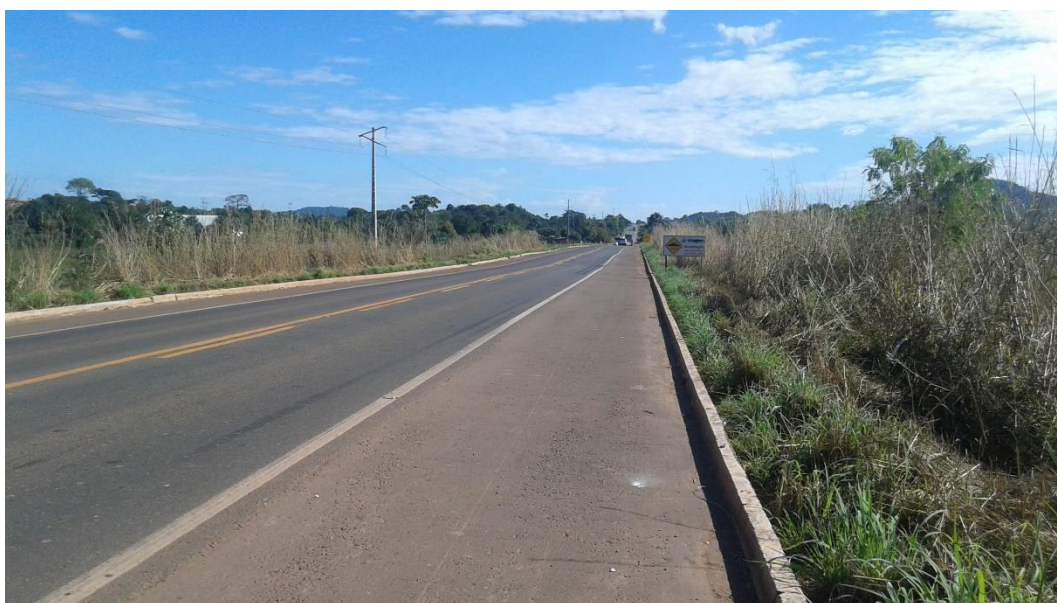
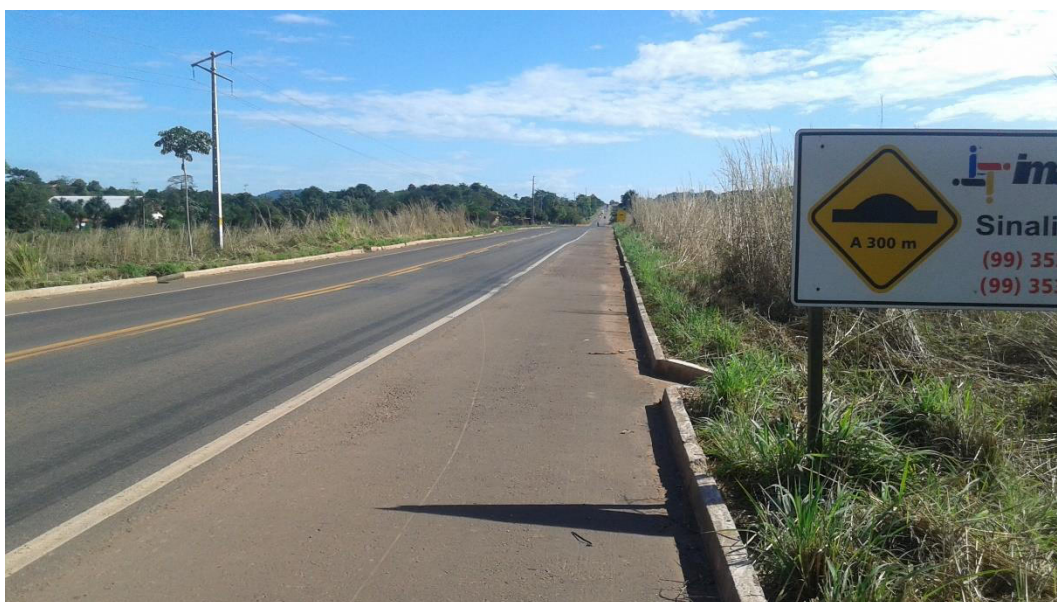
Segmentação 13 – km 284,8 a km 286,8

Trincas e afundamento em trilha de roda

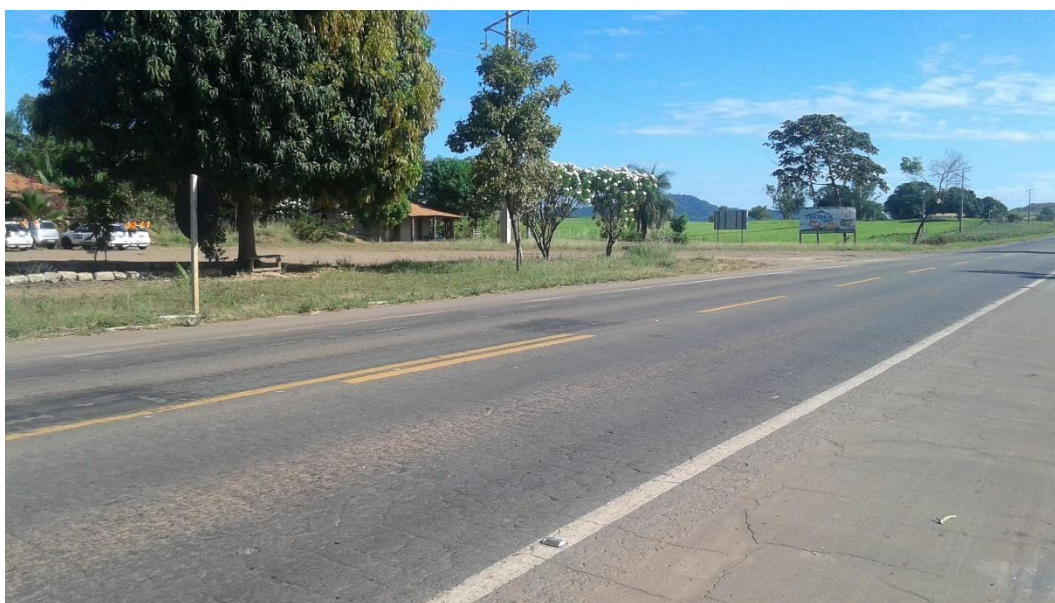
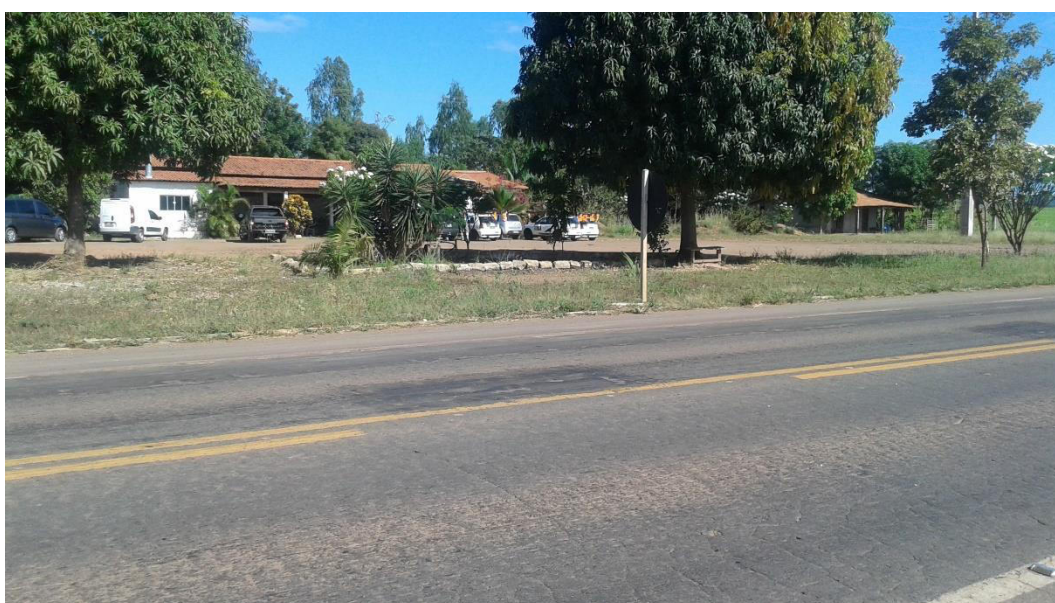
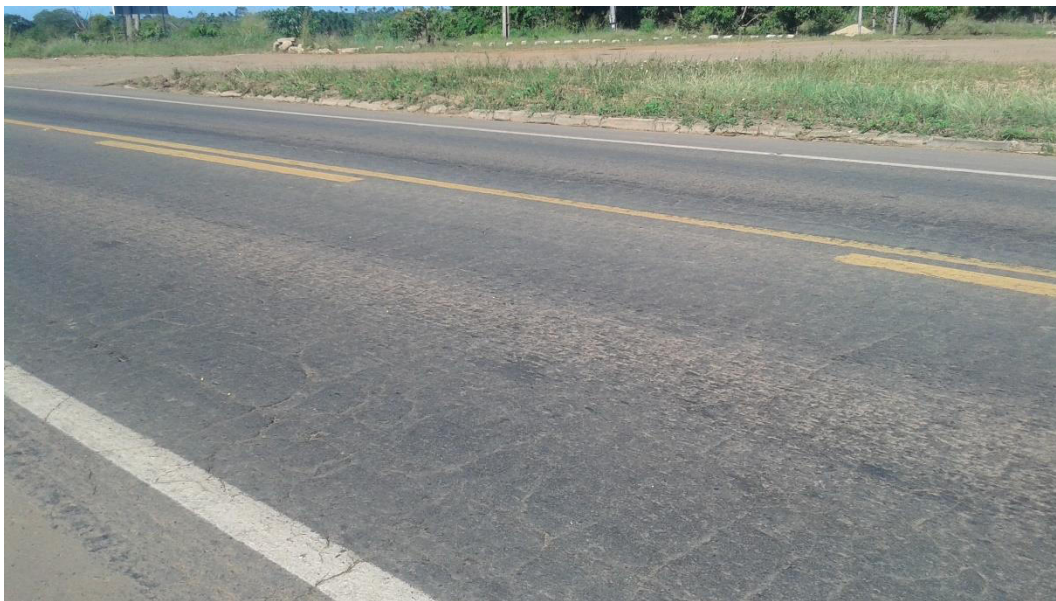
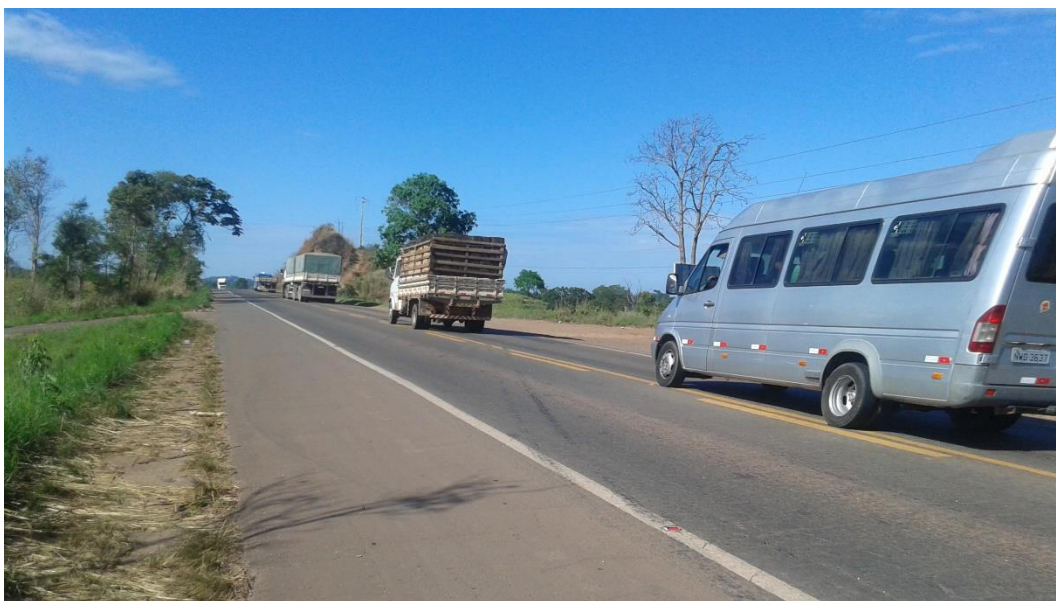
Segmentação 14 –km 286,8 a km 288,8

Trincas, remendos e afundamento em trilha de roda

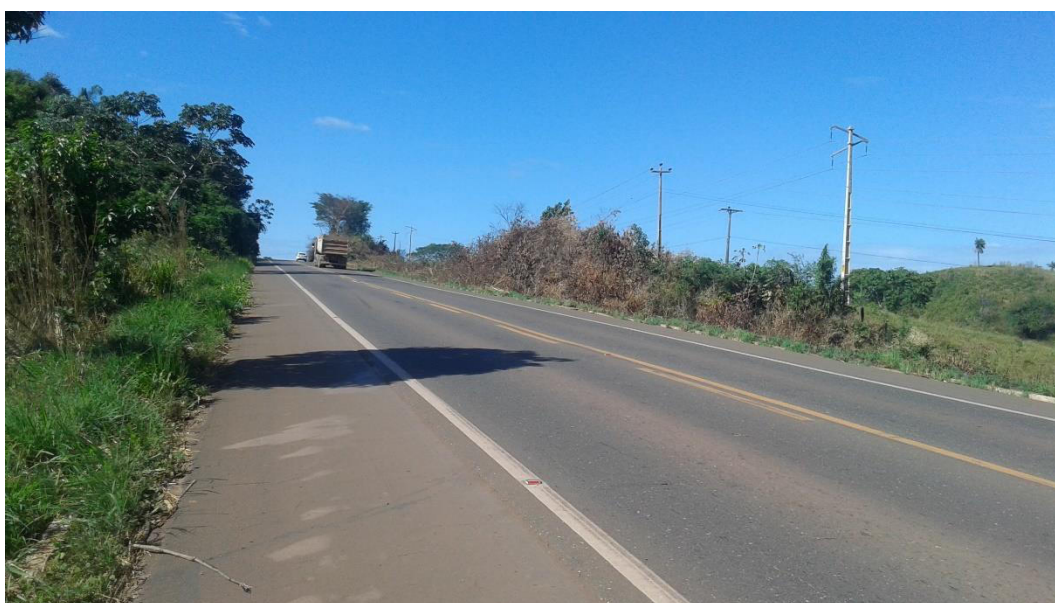
Trincas e drenagem obstruída
